Beheerders van de toekomst

Tactisch verbinden

Waardegestuurd in stand houden

NEN 8026 (nl)

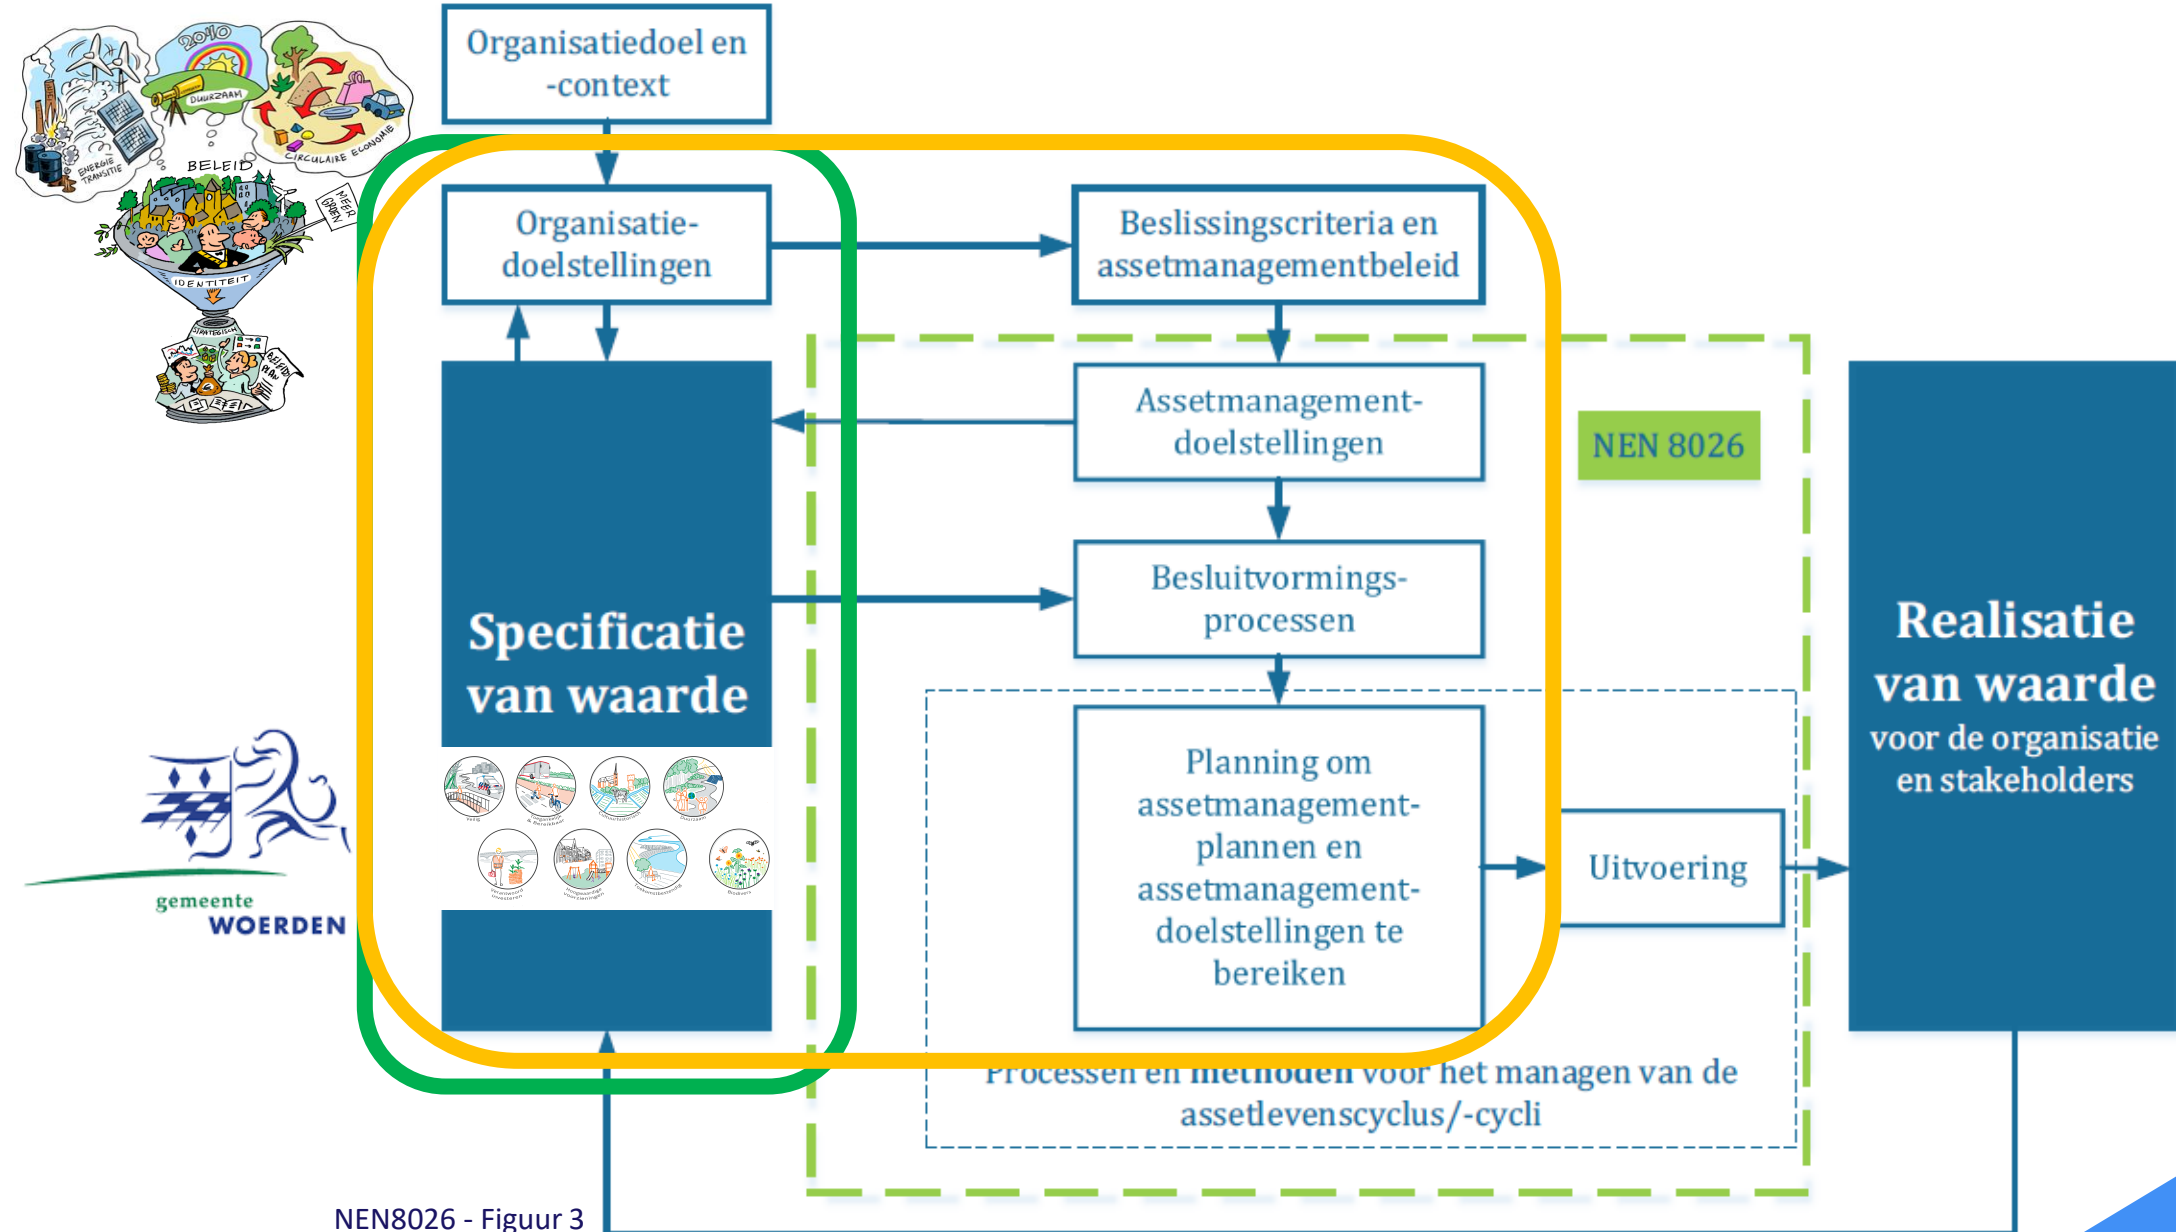
NEN8026 - Figuur 3

Voorbeeld Woerden

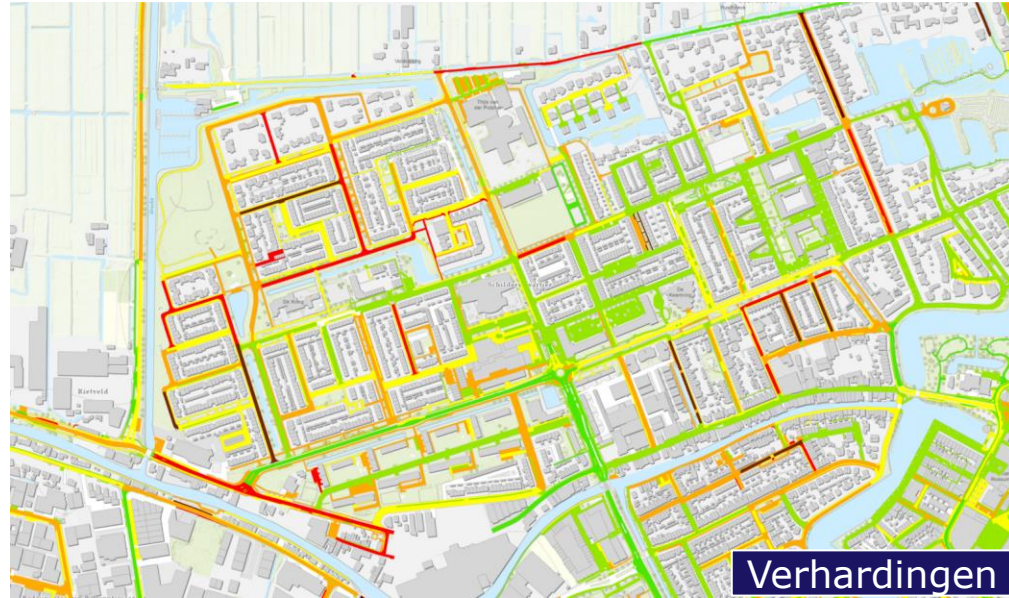
Inspectieresultaat verhardingen, riolering, bomen & groen en lichtmasten

Verhardingen

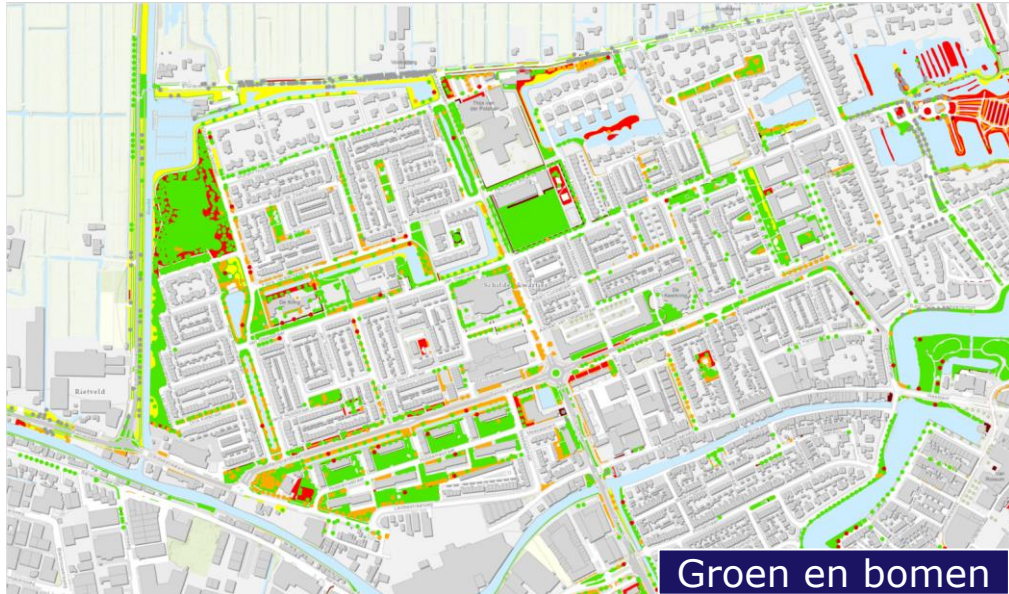
Groen en bomen

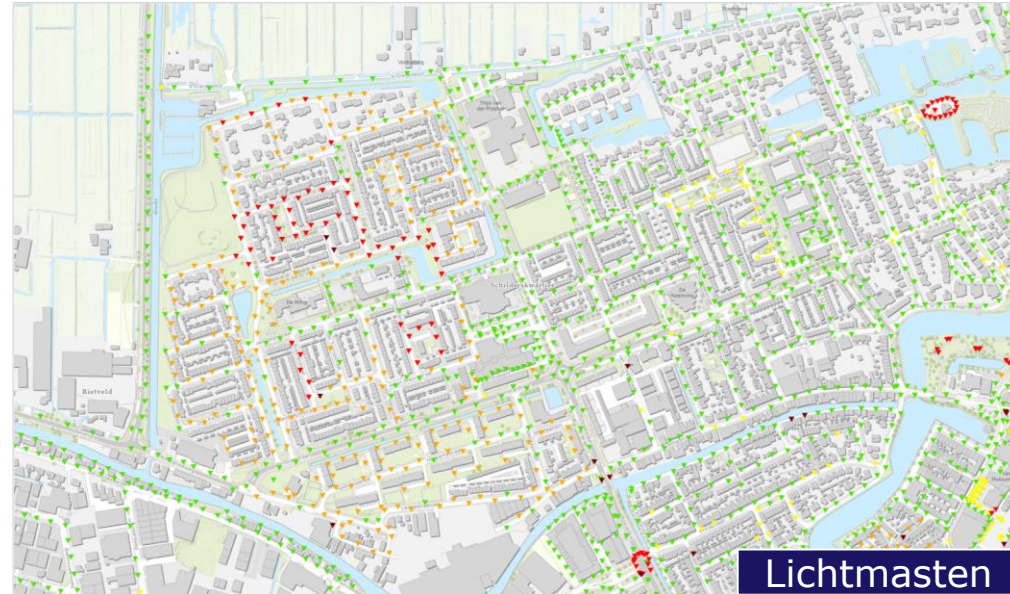
Lichtmasten

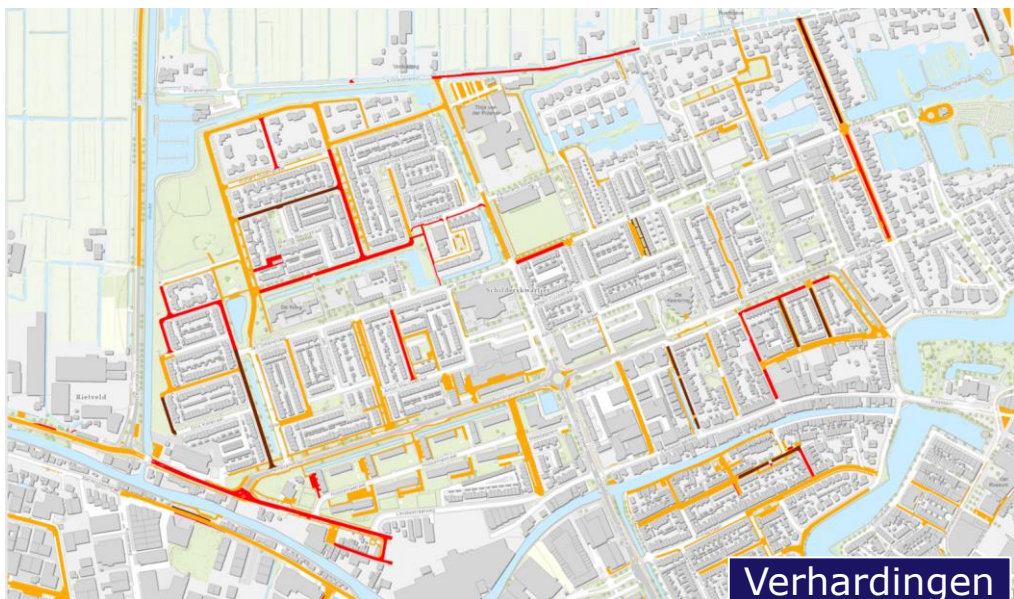
Werkvoorraad verhardingen, riolering, bomen & groen en lichtmasten

Verhardingen

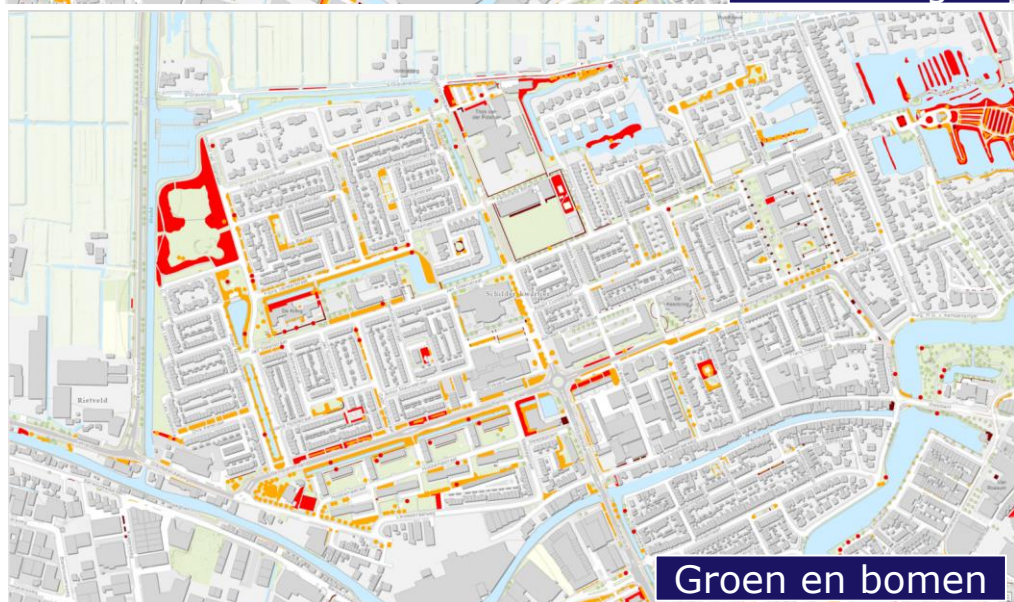
Groen en bomen

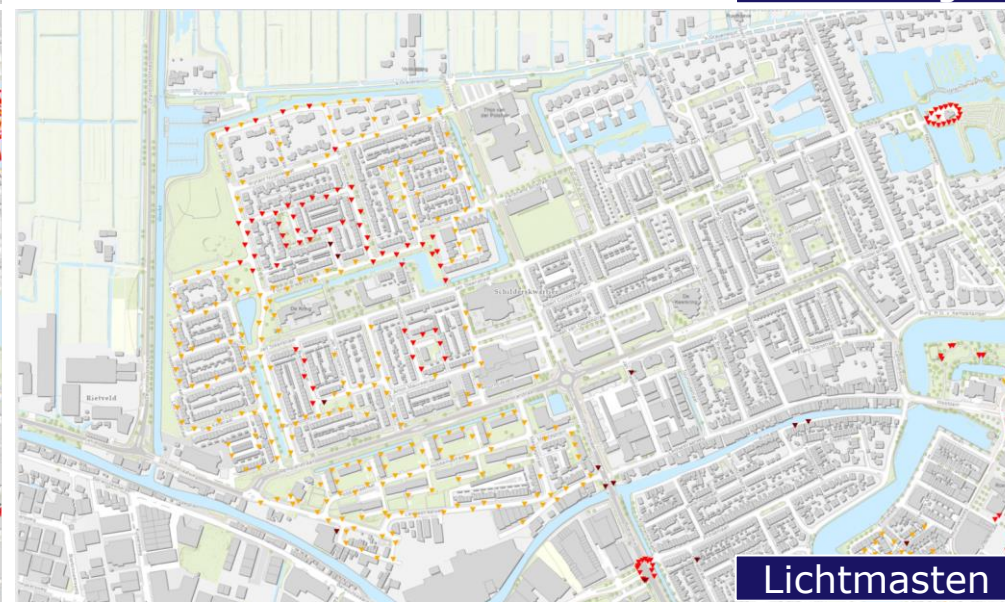
Lichtmasten

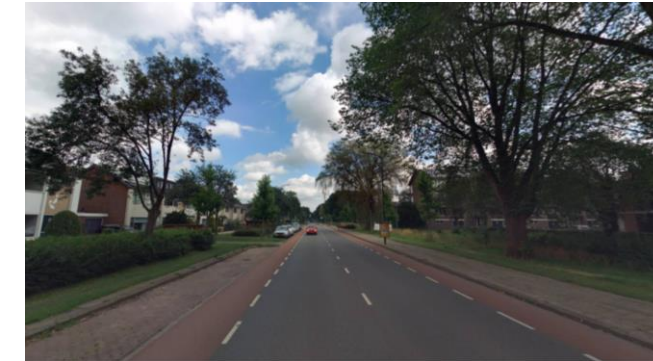
Voorbeeld criticiteit hoofdweg

Woerdense Waarde	Effect van 'niet beschikbaar' zijn	Weegfactor
Veilig	4 Aanzienlijk	1,3
Verantwoord investeren	3 Matig	1,1
Toegankelijk en bereikbaar	5 Ernstig	1,7
Hoogwaardige voorzieningen	1 Zeer klein	1
Cultuurhistorisch	1 Zeer klein	1
Toekomstbestendig	1 Zeer klein	1
Duurzaam	1 Zeer klein	1
Biodivers	1 Zeer klein	1

Kriticiteitsscore = 1,3x1,1x1,7x1x1x1x1x1 = 2,43

Het object valt in kriticiteitscategorie: **5 Zeer kritisch**

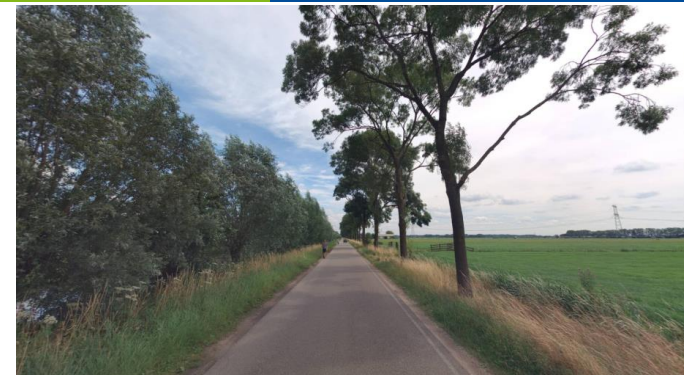
Voorbeeld criticiteit bomenrij

Veilig		1 Zeer klein			1				
Verantwoord investeren		1 Zeer klein			1				
Toegankelijk en bereikbaar		1 Zeer klein			1				
Hoogwaardige voorzieningen		1 Zeer klein			1				
Cultuurhistorisch		4 Aanzienlijk			1,3				
Toekomstbestendig		2 Klein			1,02				
Duurzaam		2 Klein			1,02				
Biodivers		4 Aanzienlijk			1,3

Kriticiteitsscore = 1x1x1x1x1,3x1,02x1,02x1,3 = **1,76**

Het object valt in criticiteitscategorie: **5 Zeer kritisch**
